## ブイシステム定期点検工事（平成 25 年度）の施工報告

本工事は、福井国家石油備蓄基地に設置されている一点係留ブイシステム（Single Point Mooring 略称:SPM）の定期点検工事である。国家石油備蓄基地とは、石油タンクに原油を保管し、万一石油危機が起こった場合に緊急放出する役目を担う重要な施設で、現在、日本の国内消費の 110 日分に相当する原油（一部製品含む）を国内に備蓄している。今回、定期点検を行ったブイシステムは、福井県沖に設置してあるもので、石油タンカーからの原油を受け入れる重要な設備である。これまで 1990 年から約 5 年毎に定期点検を行っており、今回で 5 回目の定期点検になった。その工事内容について報告する。

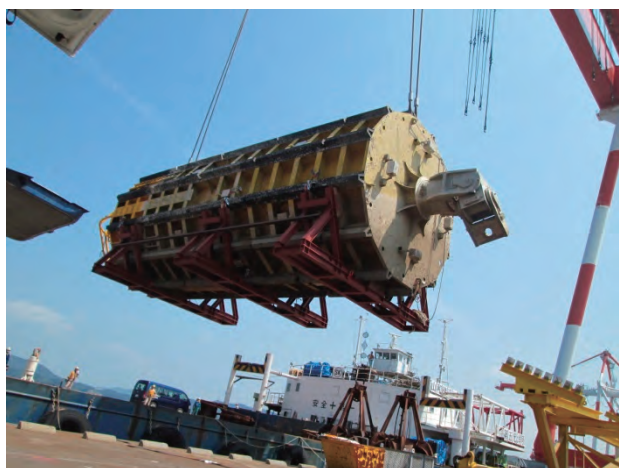
搬入時(写真 1)には牡蠣殻が付着しているため、高圧洗浄機で付着物を除去し洗浄する。その後、付属品（防舷材・アノード・梯子・デッキ面取付部品）をすべて取り外し、各々の規定された手入れ・検査を行う。(写真2) 陽極板は、全数取り外した後、重量を計測し、規定重量に満たないものは交換を行う。(写真3)

写真1 ブイ本体の搬入状況

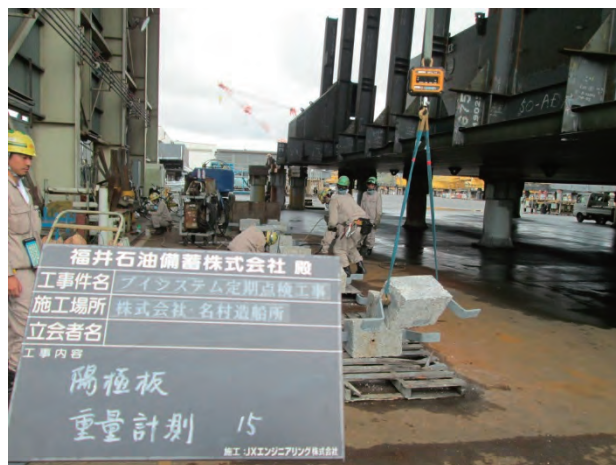
写真3 陽極板重量計測状況

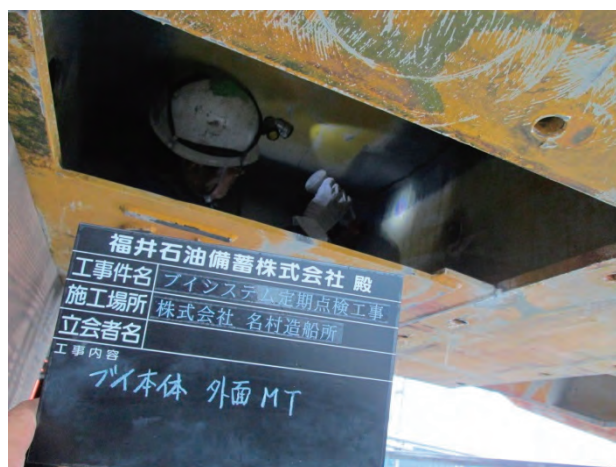
また、主要溶接部の全線を対象に磁粉探傷試験(写真4)を実施し、問題箇所の確認を行い、必要に応じ補修を施し、塗装(写真5)、気密試験(写真6)、再組立となる。可動部は、塗装後に作動試験(写真7)を行う。

写真4 磁粉探傷試験状況

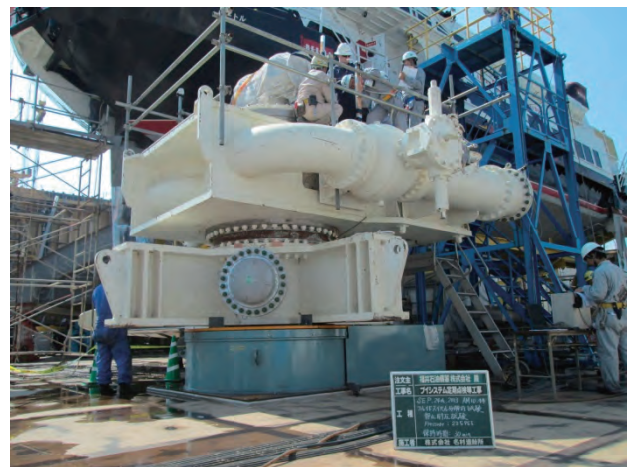
- ・分解前回転試験 (写真9)
  - ベアリングの回転状況 (回転トルク値)
  - 規定圧力で摺動部からの漏れ検査
  - 稼働に問題なかったかの調査

写真9 分解前回転試験

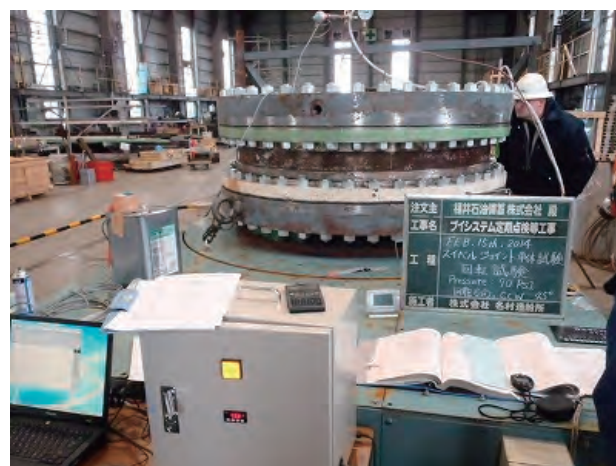
写真15 単体回転試験

回転試験は、ターンテーブルにスイベルジョイントを固定し、回転させる。U. FLG側を供回りしない様にワイヤーで引っ張り、ワイヤーに取り付けたトルクゲージから回転時にかかるトルク値を測定。基準値以下であることを確認した。

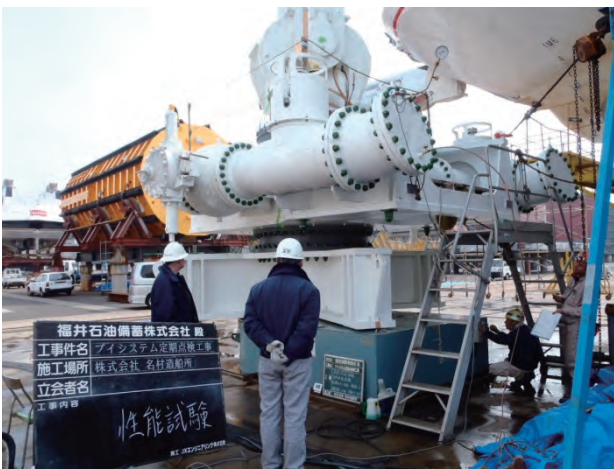
写真 17 最終性能試験

最終性能試験では、規定圧力を段階的に設定し(最大 375psi)静止耐圧/回転時トルク、漏れ量(シール 1m 毎 5cc/hr)の確認を行う。単体試験同様に、ターンテーブル

に固定し、本体を 0.1rpm の速度で回転し、カーゴハウジングが供回りしない様にワイヤーで固定。ワイヤーにかかるトルク値の計測を行った。(第 3 図)。結果は、すべての項目において十分に満足できる内容であった。

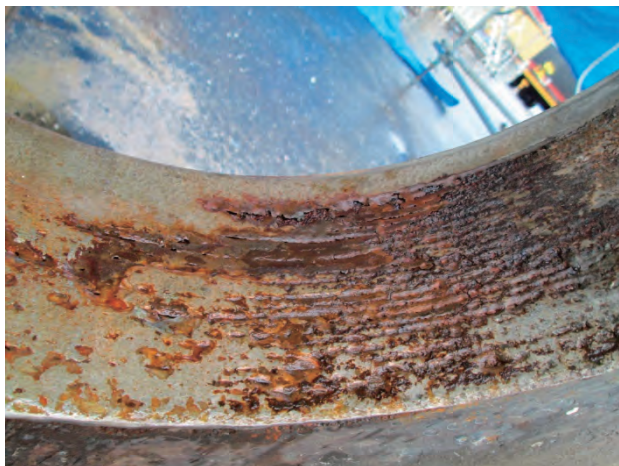
フルイドスイベルとブイ本体をアンカーレグチェーンで接続したときに、潮流の変動に対応するため、前後左右に可動できるように軸を各 2 本有したジョイントである。ピンの材質は、モネル材を表面にコーティングしたものと、ブッシュは UNS C95800 (船舶プロペラと同材) のため、基本的には、ブッシュ側がダメージを受けるようにしてあり、点検工事毎に交換するが、モネル材面も電食とみられる減肉が見られたため、各軸受けとも、部分的に肉盛補修と機械加工により整備を行った。

- ・5年間の経年変化や電食等による軸受部腐食状況確認(写真20)
- ・軸受側の減肉部 肉盛補修/ボーリング加工(写真21, 22)
- ・軸ピンの減肉部 肉盛補修/機械加工(写真23, 24)  
→腐食部をグラインダーで除去後、ティグ溶接により肉盛補修を行い、その後機械加工を行った。

写真 20 軸受部腐食状況

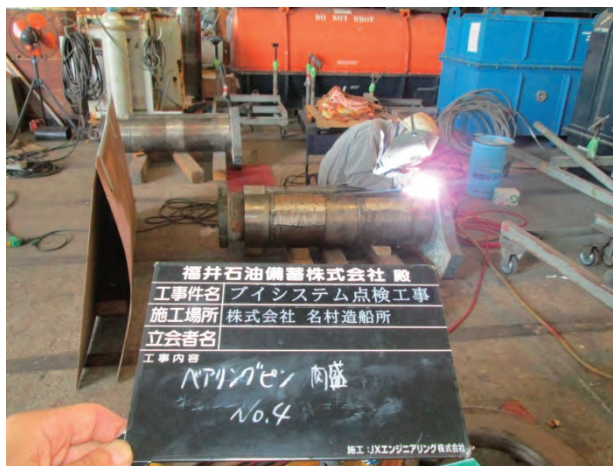
写真 23 軸ピンの溶接補修状況

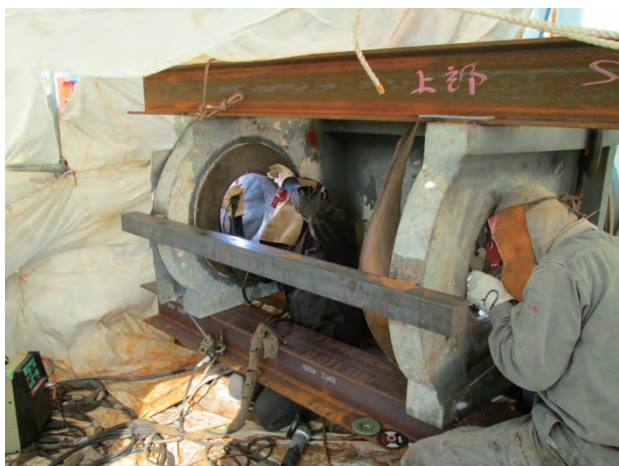
写真 21 溶接補修状況

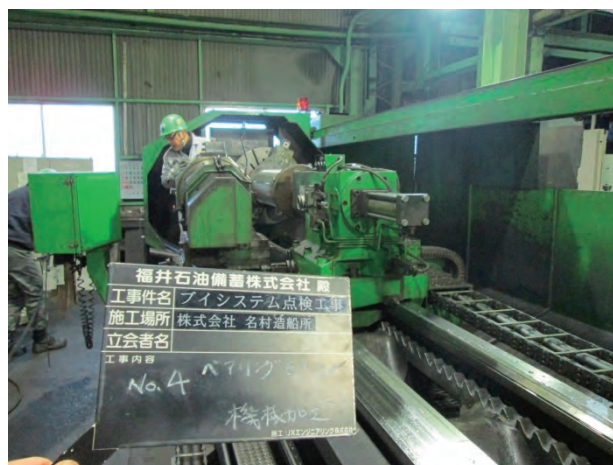
写真 24 軸ピンの機械加工状況

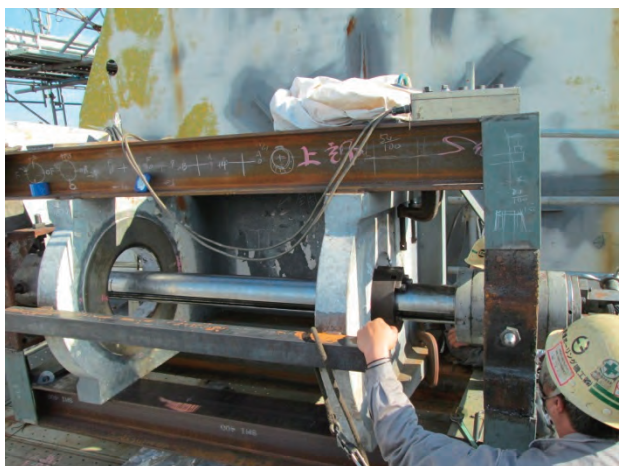
写真 22 肉盛溶接後、ボーリング加工

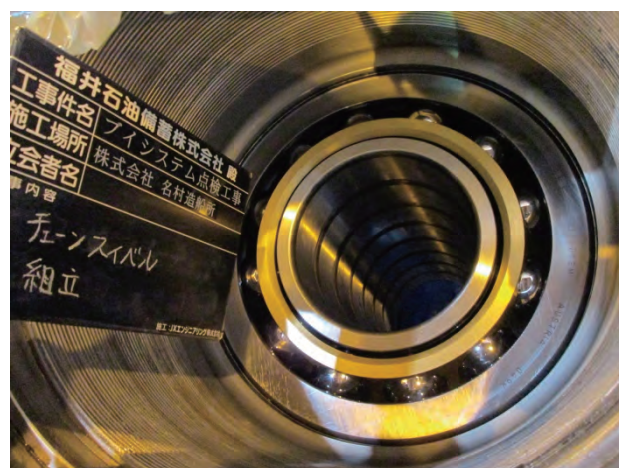
写真 31 チェーンスィベル胴体内部のベアリング入替
