株式会社名村造船所

駅通り橋修繕工事の施工報告

實 扇太郎*
Sentaro Jitsu

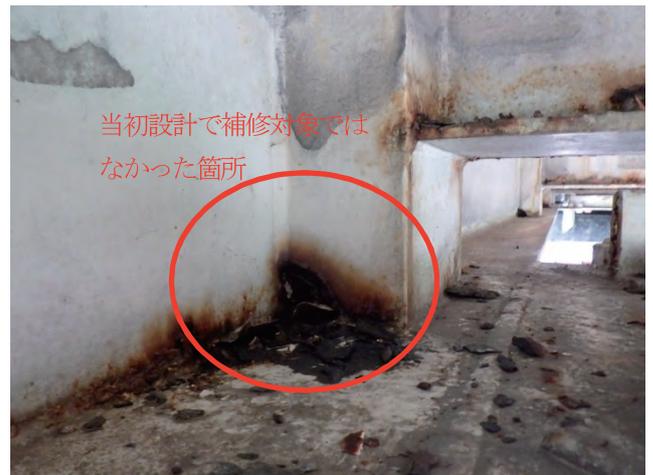
その際、足場設置前には目視不可部であった既設デッキプレート下部の主桁、補剛材等が予想以上に腐食が激しく、発注者と協議し、補修箇所を追加した。写真2に補剛材の腐食箇所を示す。

写真2 補剛材の腐食状況

補剛材は、補修前調査で判った腐食の激しかった部分を撤去し、新規部材に取り替える。腐食の原因は、雨水の浸入によるもので、密閉構造に変更した。補剛材は、工事製作で横桁仕口を取り付けた部材を主桁に現場溶接で取り付けた。写真7は補剛材の取付状況を示す。

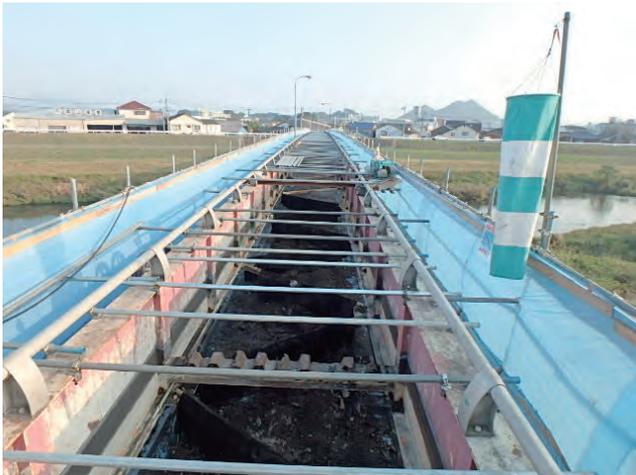
写真4 座屈防止対策

床版撤去前にまず、既設舗装を0.1m³バックホウで撤去し、0.7t 積みキャリアダンプに積み込み橋梁上を運搬し10t ラフタークレーンで施工ヤードに荷卸し、随時搬出した。床版は、横桁間隔(2.0m)でコンクリートを部分的に電動ピックにてはつり、デッキプレートを露出させ、ガス切断にて撤去し、搬出した。同時に横桁もガス切断し、搬出した。写真3は床版撤去状況を示す。また、横桁を撤去した場合、主桁が横倒れ座屈する恐れがあった。その対策として、各径間に横桁の代わりとして、仮設のH型鋼にて3箇所を固定し、鋼管パイプを900mmピッチで設置した。鋼管パイプは、後に通路の支持材として兼ねさせた。写真4は座屈防止対策状況を示す。

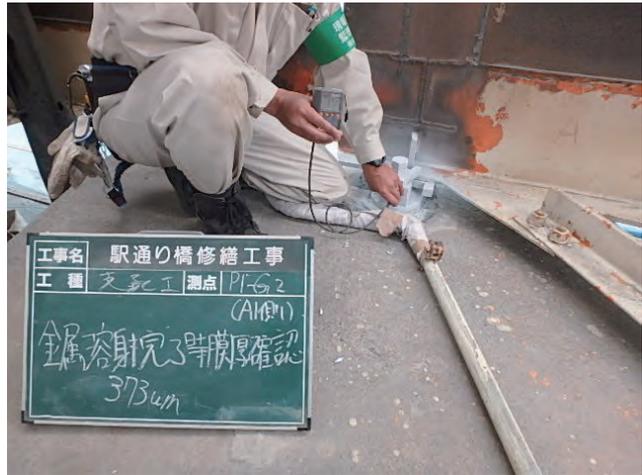
写真6 金属溶射完了時膜厚確認

支承は金属支承で素地調整でサンドブラストを行い、金属溶射として亜鉛アルミ溶射を行った。台座モルタルについても劣化した部分を撤去し、無収縮モルタルを打設した。写真6に金属溶射完了時の膜厚確認状況を示す。

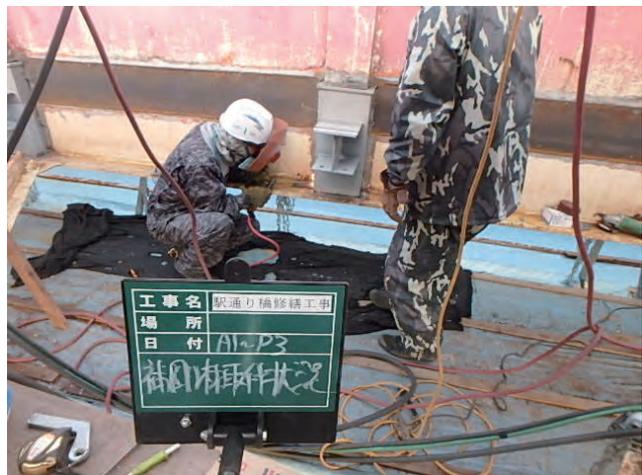
写真7 補剛材取付状況

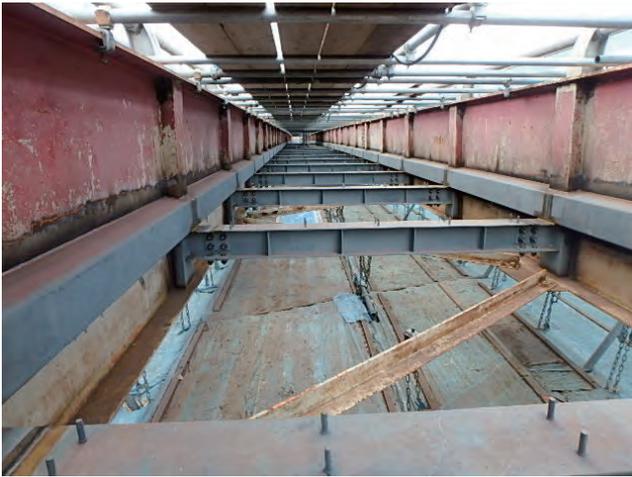
写真8 横桁・地覆設置完了

するものの、地覆内面は塗装が出来ない部分となる。経年劣化と共に外気に触れることになり発錆し地覆プレートの耐久性に問題が残るため、構造変更して、地覆下部も主桁と溶接する密閉構造とした。写真8に横桁・地覆取付状況を示し、第5図に地覆構造の変更を示す。

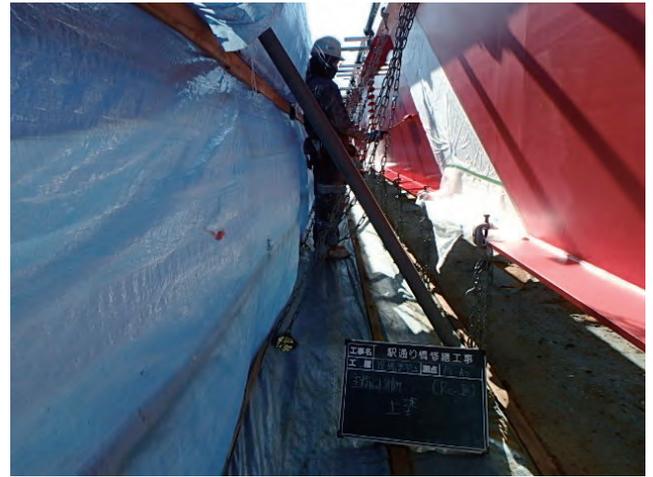
写真9 上塗り塗装状況

った。また、塗装系の違いで、塗り分けが必要になるため工程も長くなる。新設部をA-5系から耐久性が高い既設塗替部と同じC-5塗装系に変更して施工を行った。

現場塗装工の塗装仕様は当初、塗替部がRc-IIIで新設部がA-5の塗装系となっていた。この塗装系の組み合わせは、塗装系境界部の密着不良など、塗膜不良が生じる恐れがあ

施工はまず塗替部の素地調整（3種ケレン）を行い、タッチアップ（鋼材露出部のみの下塗り）、新設部の素地調整～ミストコート、下塗り1層を行ない、その後の工程は新設部、塗替え部共同時進行（下塗り2層→下塗り3層→中塗り→上塗り）で行う事が出来たので新設部分と塗替部分が混在している工事でも作業管理が容易に出来た。写真9は、上塗り塗装状況を示す。

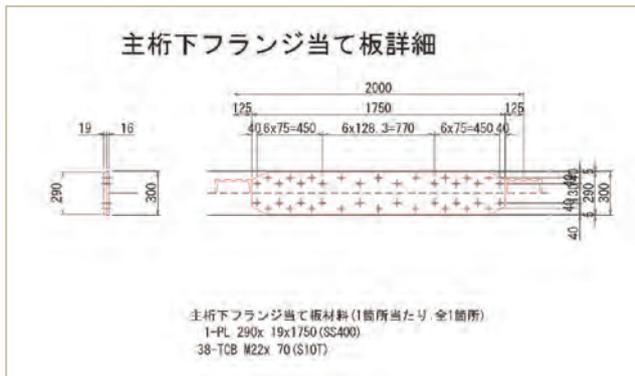
第6図 主桁下フランジ当て板詳細

補修前調査時に部分的な主桁、横構等の腐食が判り、主桁は板厚減少分を補う目的で当て板補強、横構に関しては新規部材に取り替えを行った。また、主桁添接部のボルト腐食部に関してもボルトの入替えを行った。

施工時期としては構造の安定性を考慮し、横桁取付完了後とした。第6図は当て板補強の詳細を示す。
