# レーザ・アークハイブリッド溶接実証実験

レーザ・アークハイブリッド溶接とは、歪みが少なく深溶け込み溶接が可能なレーザ溶接の利点と、開先裕度が大  
きいアーク溶接の利点を足し合わせた溶接法であり、客船を主力とする海外造船所や国内造船所の一部で既に適用さ  
れている。しかし、光エネルギーを熱源とするレーザ溶接は厚板溶接に対する課題が多く、実際に適用できる板厚は  
13 mmまでと言われている。<sup>1)</sup>よって、主に 13 mm よりも厚い板を使用する一般商船を主力とする国内造船所への適用は  
まだ進んでいないのが現状である。

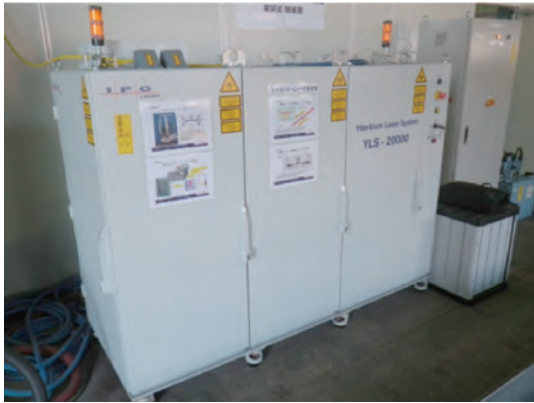
写真3 レーザ発振器

レーザ発振器は IPG 社製 20kW のファイバーレーザが用い  
られた。(写真 3) 光ファイバーを増幅媒質とするファイバ  
ーレーザは、高出力化が可能で、高品質なビームを得るこ  
とができる。また、レーザは可視光ではないが、反射光で  
人体の目や皮膚に影響を与える可能性があるため、衝立で  
実験装置を覆っている。(写真 4)

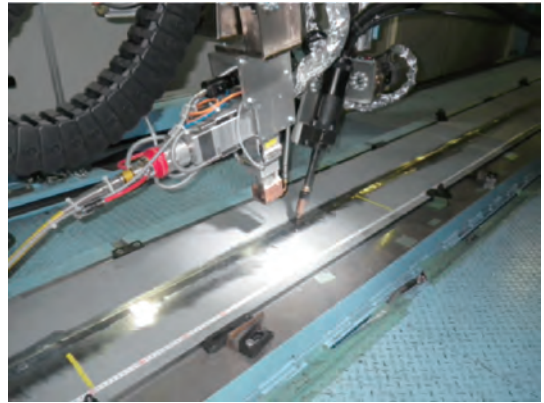
写真6 溶接ヘッド

本実証実験はより実施工に近い状況を再現することが目的であるため、5mの溶接施工を実現できる門型走行台車が愛知産業により製作された。(写真5) この走行台車は供試材を固定・加圧するための機構を有している。溶接ヘッドにはHighYAG社製のレーザ溶接トーチとFronius社製のアーク溶接トーチが搭載されている。(写真6) 尚、本実証実験に用いるアーク溶接は造船所において広く普及している炭酸ガスアーク溶接法が採用されている。

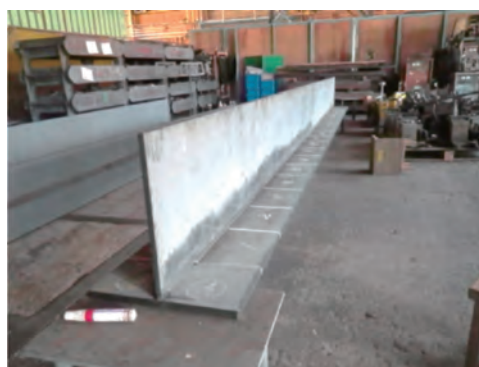
写真9 すみ肉溶接継手の全景

製作したすみ肉溶接継手の全景を写真9に、ビード外観を写真10に示す。外観試験の結果、溶接線全線に渡り良好なビードが得られていることが確認できた。

造船所のロンジ先付工程に適用される自動すみ肉溶接は立板の両側を同時に施工する機構を有しているが、本実験装置は1組の溶接ヘッドで構成されているため、片側を溶接後、ヘッドを反転させて反対側を施工している。

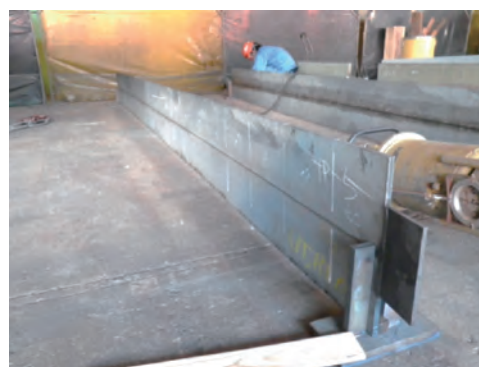
写真11 突合せ溶接継手の全景

製作した突合せ溶接継手の全景を写真11に、ビード外観を写真12及び写真13に示す。すみ肉溶接と同様に全線に渡り良好なビードが得られた。

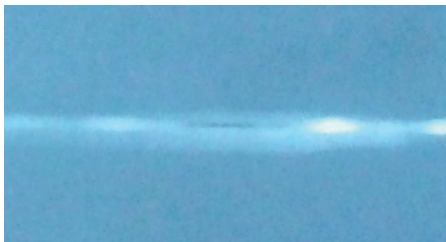
写真14 仮付け部に発生した融合不良

突合せ溶接継手の超音波探傷試験の結果、仮付け溶接部においてL線を超える欠陥エコーが検出され、放射線透過試験の結果も同様に仮付け部に融合不良とみられる内部欠陥が確認されたが、その他の溶接部には有害と判断される内部欠陥は観察されなかった。仮付け部に発生した融合不良を写真14に示す。

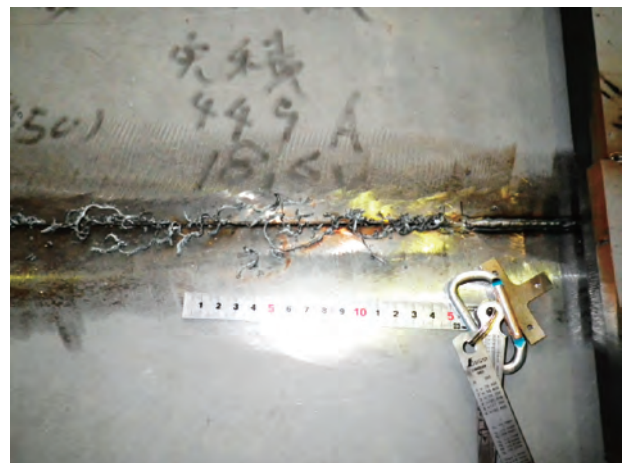
写真15 アーク切れによるトラブル

実証実験としてすみ肉溶接継手を7体、突合せ溶接継手を8体、合計15体の継手の製作を行ったが、このうち4体の施工中にアークが途切れるトラブルがあった。写真15は溶接中にアークが止まり、送給されるワイヤがレーザ熱源によって糸状に熔融してしまった状況である。

溶接機の基盤を交換することでこのトラブルを回避することができたが、アーク熱源として使用している炭酸ガスアーク溶接の溶接条件が単体で使う場合よりも、電圧が低く、ワイヤ送給過多（アークが途切れる状態）になりやすい状態である。あくまで推察の域をでないが、この電圧が低い状態がアーク切れを引き起こす一因として考えられ、アーク溶接の条件も更に追求を求められる。
