## 34BC 軸芯見透し用 新型レーザーの開発

本稿は、軸芯見透し方法に関する検討～レーザーが実用に至るまでの経緯と、その後の展開を報告する。

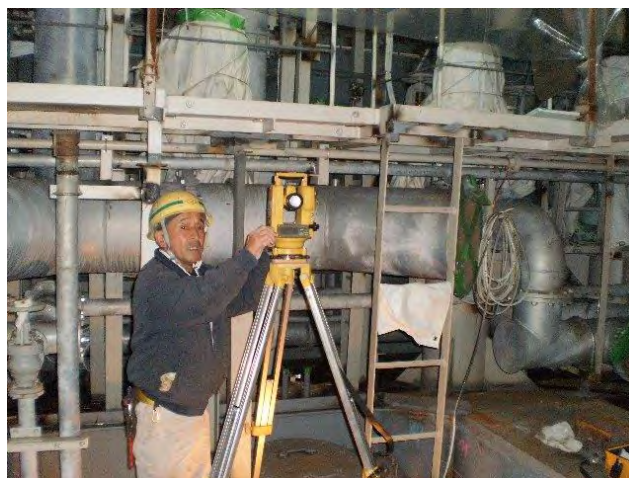
これまでの弊社の見透し方法は、渠中にて主機搭載前にエンジンピット内オモテに三脚台を固定し、トランシットをセットする。図面指示の高さに合わせてレーザーを出し、これを軸芯としている。同時に舵芯とのズレを確認して軸芯見透し完了となる。見透し後にはSTERN TUBE内のボーリングもしくはSTERN TUBE UNITの位置決めを行い、軸系を完成させている。

写真1 エンジンピット内に設置のトランシット

写真1～3は、従来の軸芯見透し作業である。

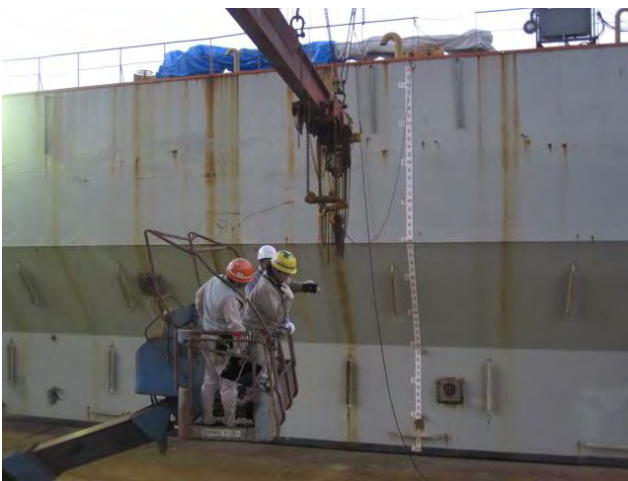
写真3 舵芯(ピアノ線)とのズレ確認

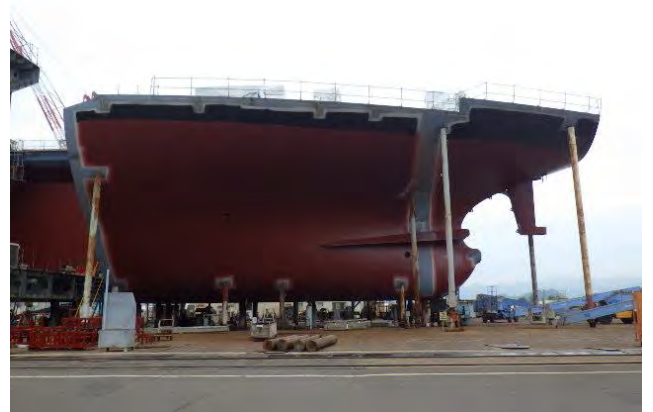
写真4は、総組定盤のA1ブロックであり、ドックへ搭載する直前の状態である。この段階で、STERN TUBE UNITの据え付けも完了している。

写真4 総組定盤 A1 一体ブロック

1回目は、ADブロックの搭載されていない状態である。ブロック下層からA-B-Cブロックと呼び、これらが一体となった状態(写真4:A1ブロックと呼ぶ)で行われる。トランスミッターレーザーにて、STERN TUBE 一体型ユニット(軸受)のセンターを決めて固めることを目的としている。

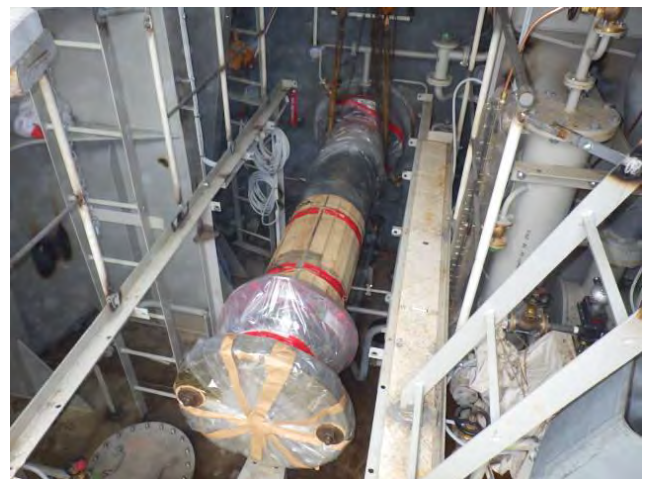
写真5は、ドック搭載の翌日のA1内部状況である。既に軸が挿入されているため、エンジンルームからのレーザーは外部には届かない。

写真5 主機搭載前の軸周り(軸挿入済)

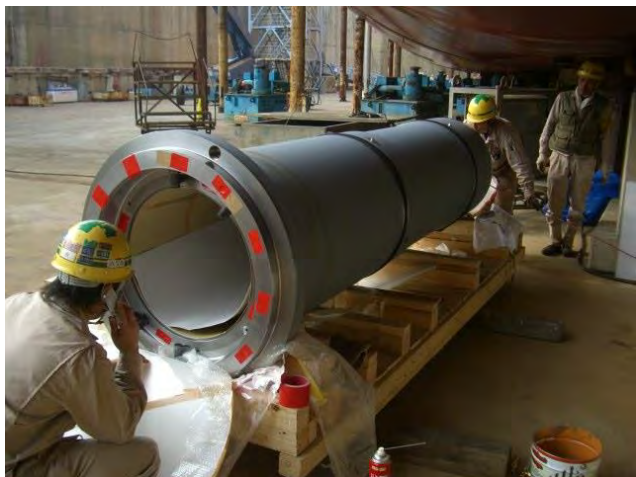
なお、STERN TUBE UNIT とは、従来の船尾管ボーリング後にブッシュを圧入していたものを廃止し、あらかじめオモテとトモを一本化した筒に、ブッシュが圧入された船尾管ユニットのことである。

このユニットを挿入してセンタリングを行い、チョックファストという硬化する樹脂をSTERN TUBEとユニットの間に流し込むだけで、軸周りが完成するという、極めて効率の良い装置である。(写真6)

写真6 STERN TUBE UNIT

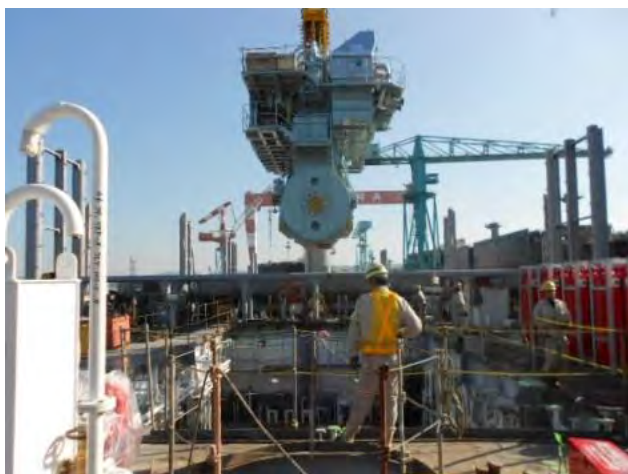
ADブロック搭載と軸芯見透し検査も完了しており、アップーデッキの狭い開口より主機を搭載する。

主機とブロック端部の隙間が、場所によっては殆ど無いため、干渉回避の為、かなりの神経を使う。

写真7 AU開口からの主機搭載(34BC)

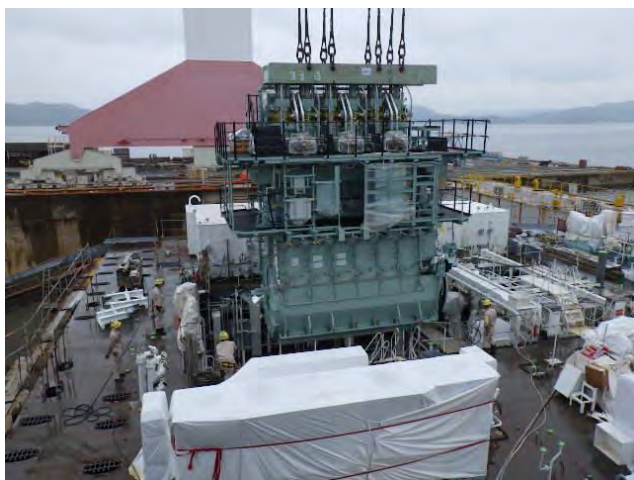
しかし、主機搭載自体は、ADブロックの狭い開口が無く、2nd Deckレベルの広い開口のため、干渉箇所も無く、素早い搭載が可能となった。

これまで1～2時間ほどかかっていたが、最近では20～30分で完了しており、想定していなかった効果があらわれることとなった。(写真8)

写真8 AD搭載前の主機搭載(34BC)

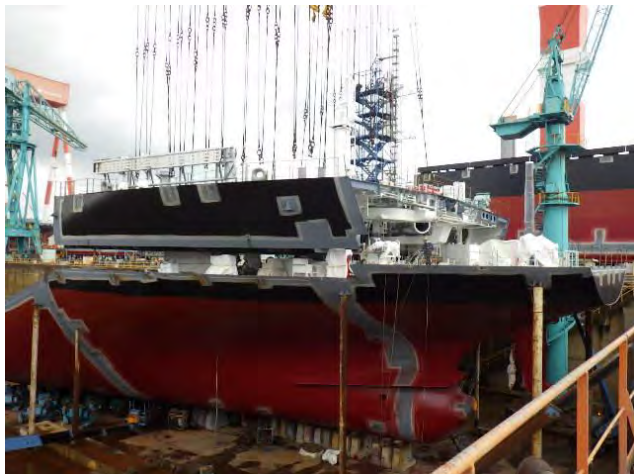
主機搭載後は、即日、主機組立を完了し、翌日のADブロック搭載に備える。(写真9) AUブロックが無い場合、溶接箇所はブロック取合部のみとなり、過去のような危険性が激減した。

写真9 主機搭載翌日のAD1搭載

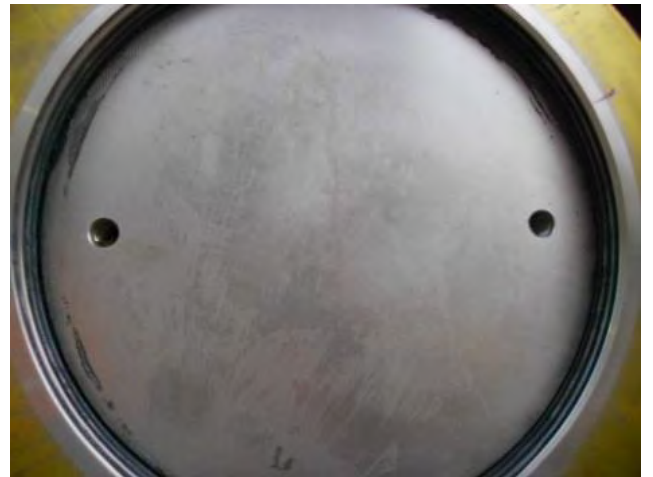
ただし、写真10のように、軸芯見透しで肝心となる「芯」が分からないため、軸メーカにセンターを機械加工にて残してもらうよう申し入れを行った(写真11)。

写真10 (改善前) 軸中心の不明なプロペラ軸トモ端面

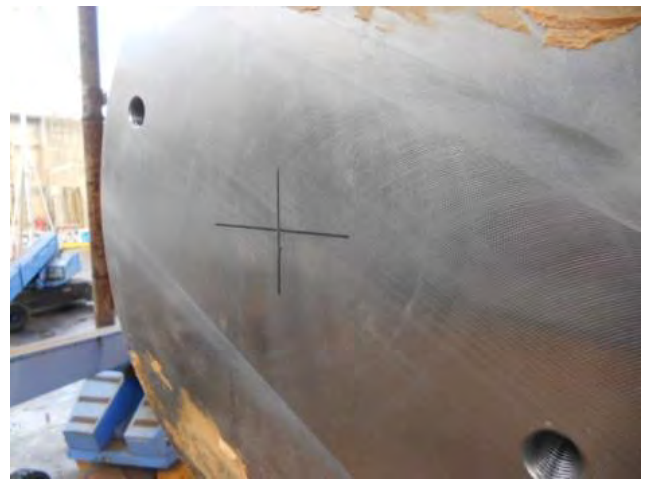
また、端面が軸芯に対して直角でない場合、レーザーが軸芯上から外れるため、軸加工時に端面と軸芯が完全直角になるよう指示をしている。

写真11 (改善後) 軸中心のポンチ穴とマーカー

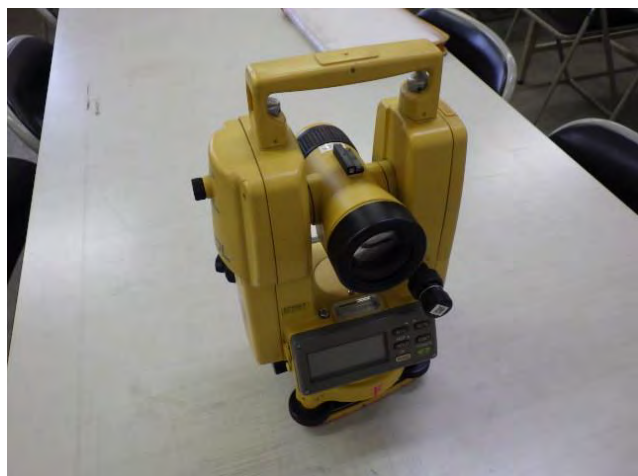
今までのトランシットタイプ(写真 12)であれば、焦点調整機能があり、大型船のように照射距離が数十 m あっても、焦点径が 2mm 以下となる。焦点調整機能も必要条件となる。ただし、重量・大型タイプは、台の変形による軸芯のズレが懸念されるため、軽量・コンパクトを基本とした。

写真 12 焦点調整機能があるトランシット

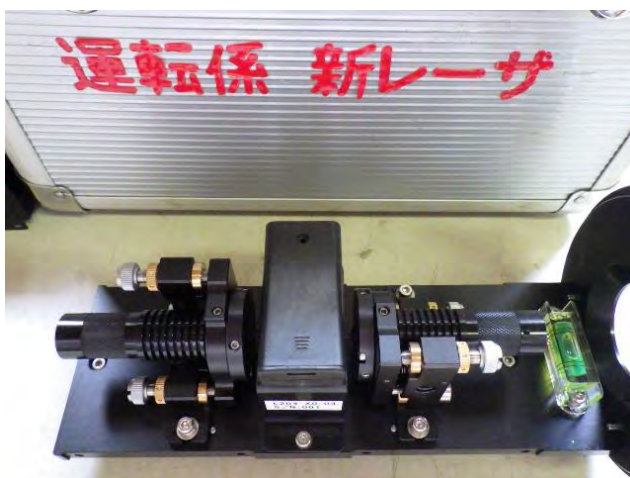
写真 14 内部配置

完成したレーザーが、写真 13～15 である。

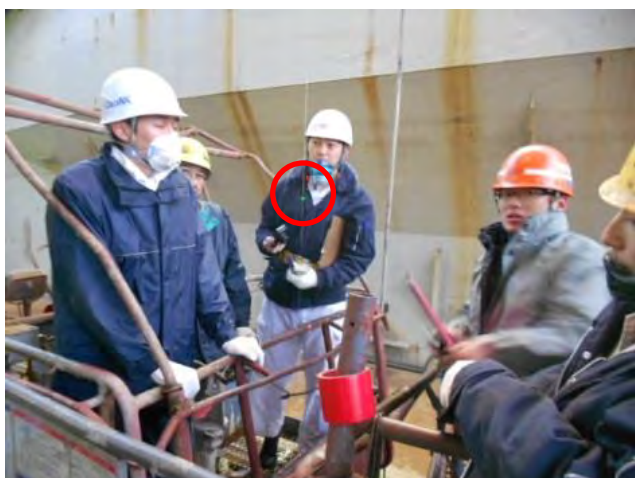
写真 19 検査時風景  
※船主殿・船級殿の確認で検査終了

写真 16～19 は、取付状況と検査風景である。

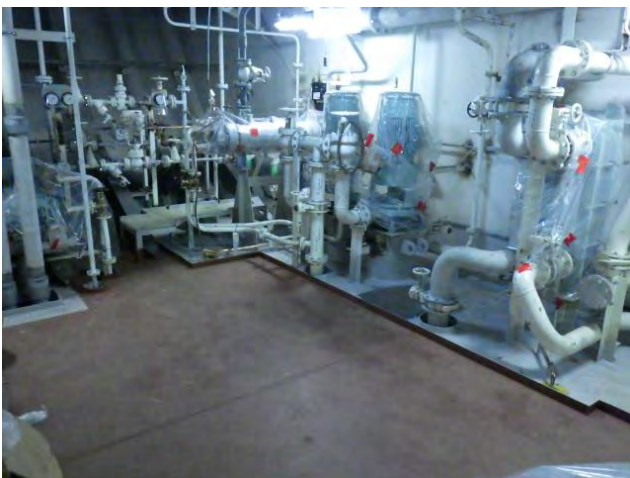
写真 23 は、進水直前の機関室の様子であるが、鉄構品や配管の溶接工事、計装工事もほぼ完了しており、進水後に機器の起動・調整が素早く行える状態までになっている。

写真 23 クリーンな機器類 (進水前)
